**Metallabrieb führt zum Versagen künstlicher Gelenke**

**Untersuchung von über 1000 defekten künstlichen Gelenken in Zusammenarbeit mit dem Universitätsklinikum Hamburg-Eppendorf soll neue Erkenntnisse bringen.**

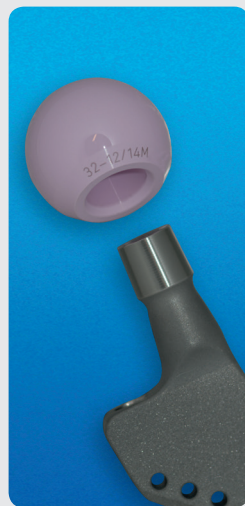
Eine mögliche Schwachstelle der modularen Hüftendoprothesen, welche zum Versagen des Implantates und einer notwendigen Folgeoperation führen kann, ist die Verbindung zwischen dem gelenknahen Schaftanteil (Konus) sowie dem Prothesensteckkopf, der meist aus Keramik besteht, wie in der Darstellung gut zu erkennen ist.

Beispiel eines Prothesensteckkopfes (oben) sowie eines Prothesenkonus (unten)
